PIANO COMUNALE DI PROTEZIONE CIVILE

ALLEGATO 2 – DESCRIZIONE DEL TERRITORIO, EVENTI DI RIFERIMENTO E PUNTI CRITICI

Aggiornamento 2015 degli allegati del Piano Comunale di Protezione Civile
Approvato con Determina Dirigenziale n. del

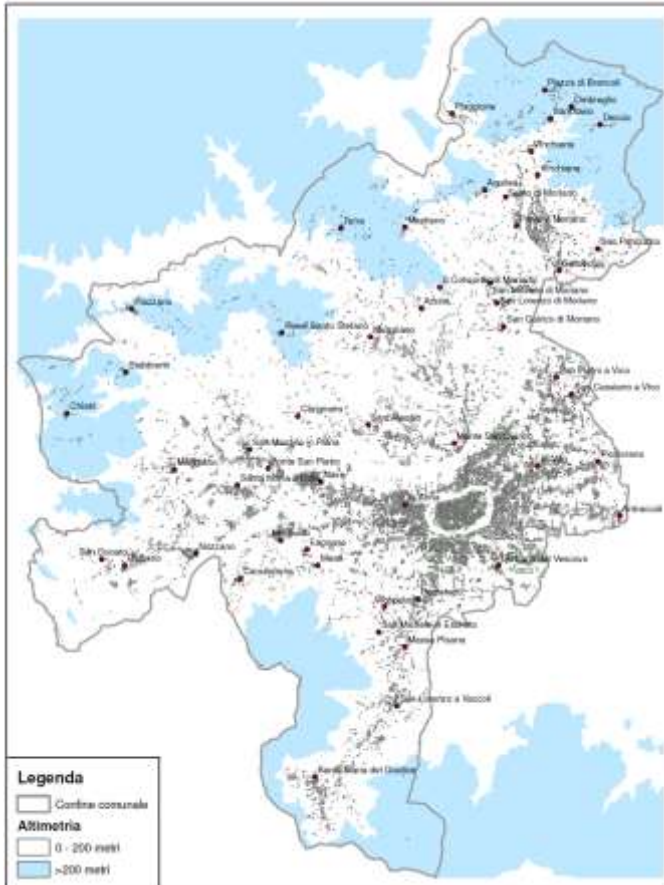
Figura 1 - Territorio comunale sopra i 200 metri di altitudine

Il Comune di Lucca è morfologicamente costituito dalla Piana di Lucca e dai rilievi che la circondano. La Piana di Lucca si estende nella sua parte centrale ed è racchiusa a nord-est dai rilievi delle Pizzorne, ad ovest dai rilievi del Monte Quiesa e delle Colline dell'Oltreserchio ed a sud dai rilievi dei Monti Pisani. Le quote variano da una media di circa 10 metri s.l.m. nella Piana a circa 800 metri raggiunti nella zona delle Pizzorne a nord e sui Monti Pisani, a sud. Le porzioni di territorio che superano i 200 metri di altitudine sono la zona della Brancoleria, delle Colline dell'Oltreserchio e la zona dei Monti Pisani (figura 1).

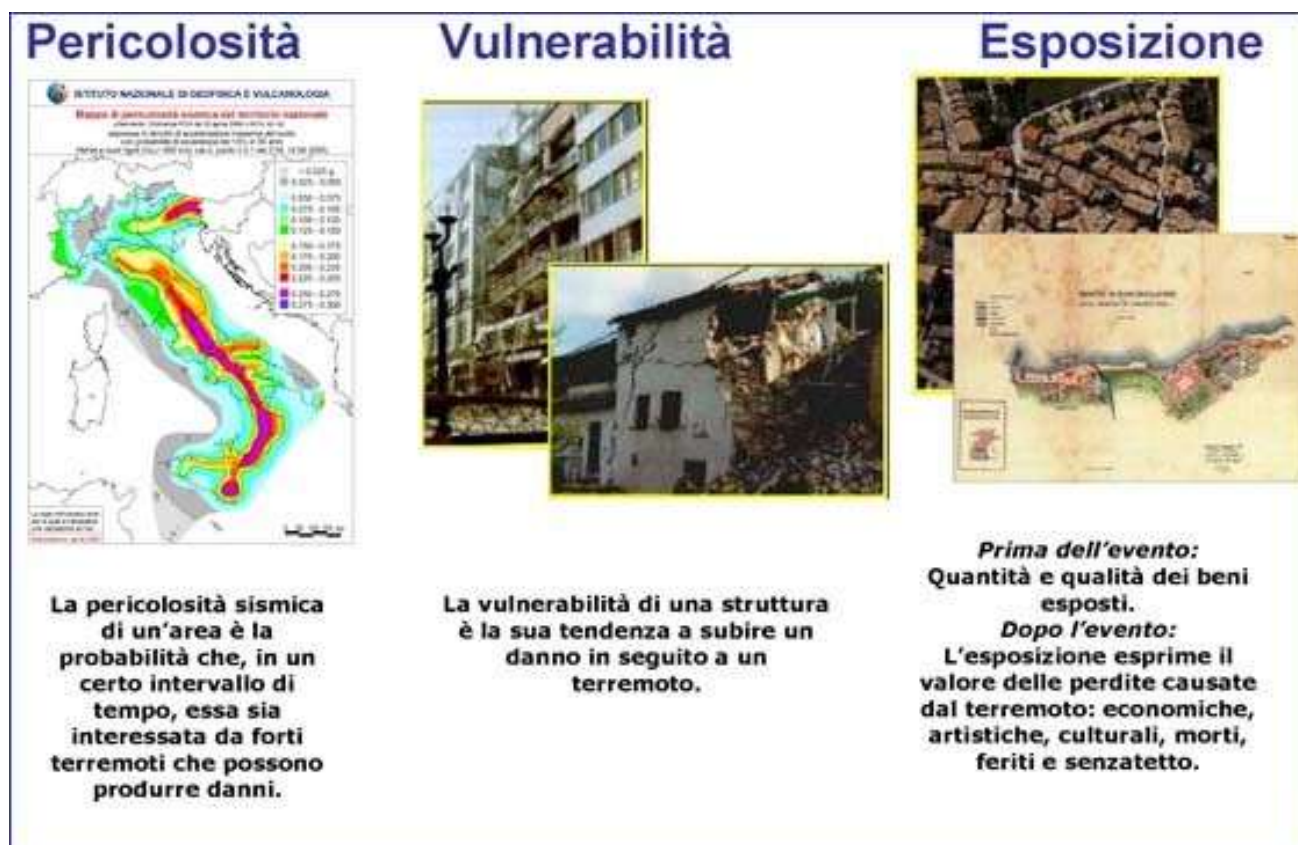
Figura 4 - Elementi per la definizione del rischio

Le conseguenze di un terremoto, tuttavia, non sono sempre gravi: molto dipende infatti, dalle caratteristiche di resistenza delle costruzioni alle azioni di una scossa sismica. Questa caratteristica, o meglio la predisposizione di una costruzione ad essere danneggiata da una scossa sismica, si definisce vulnerabilità. Quanto più un edificio è vulnerabile (per tipologia, progettazione inadeguata, scadente qualità dei materiali e modalità di costruzione, scarsa manutenzione), tanto maggiori saranno le conseguenze che ci si deve aspettare in seguito alle oscillazioni cui la struttura sarà sottoposta. Infine, la maggiore o minore presenza di beni a rischio e, dunque, la conseguente possibilità di subire un danno (economico, in vite umane, ai beni culturali, ecc.), viene definita esposizione (di vite umane, beni economici, beni culturali). Il rischio sismico è determinato da una combinazione della pericolosità, della vulnerabilità e dell'esposizione ed è la misura dei danni che, in base al tipo di sismicità, di resistenza delle costruzioni e di antropizzazione (natura, qualità e quantità dei beni esposti), ci si può attendere in un dato intervallo di tempo.

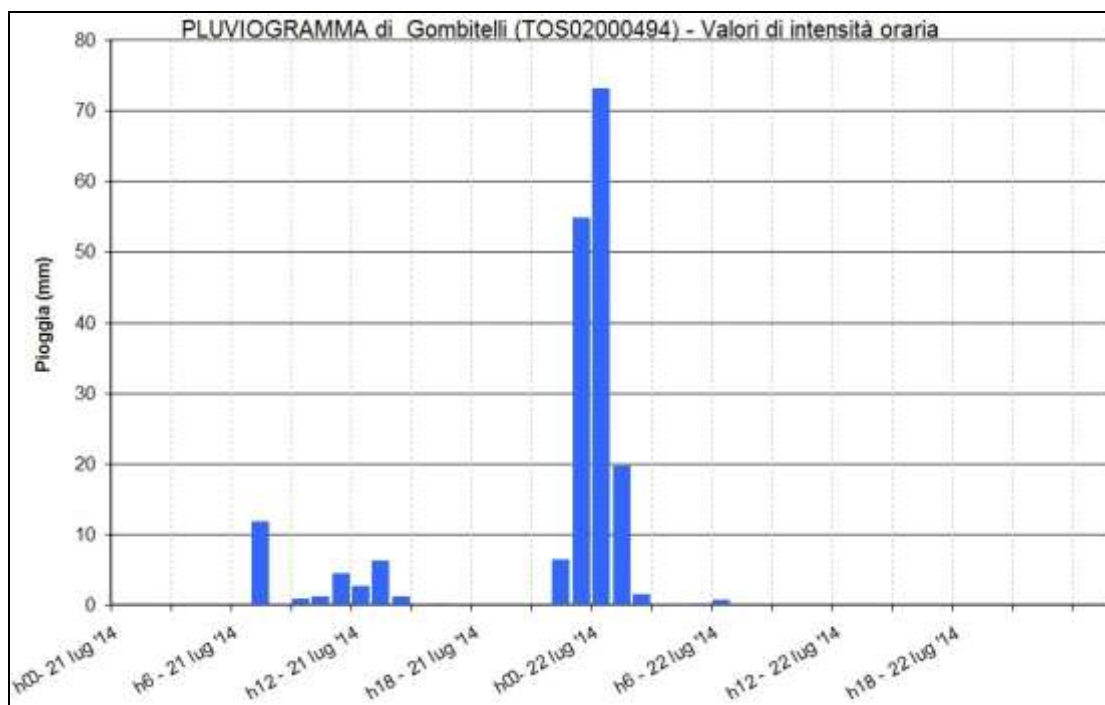
Figura 7 - Pluviogramma delle piogge orarie della stazione di Gombitelli (REPORT EVENTO METEO-IDROLOGICO DEI GIORNI 21 – 22 LUGLIO 2014 CENTRO FUNZIONALE REGIONE TOSCANA)

L'intero evento meteorologico che ha interessato la Toscana nei giorni 21 e 22 Luglio 2014 è stato, piuttosto significativo per una limitata porzione della regione, interessando principalmente e con maggior intensità i bacini idrografici dei torrenti Contesora e Freddana (ubicati nel territorio della Provincia di Lucca). I fenomeni registrati sono risultati particolarmente intensi per un breve intervallo di tempo (circa 4 ore in totale, tra le 22 del 21 luglio e le 02 del giorno successivo) con cumulati medi di circa 100 mm nei su citati bacini e con valori di picco di oltre 150 mm in 4 ore (addirittura 130 mm in 2 ore) registrati nella stazione di Gombitelli (figura 7).

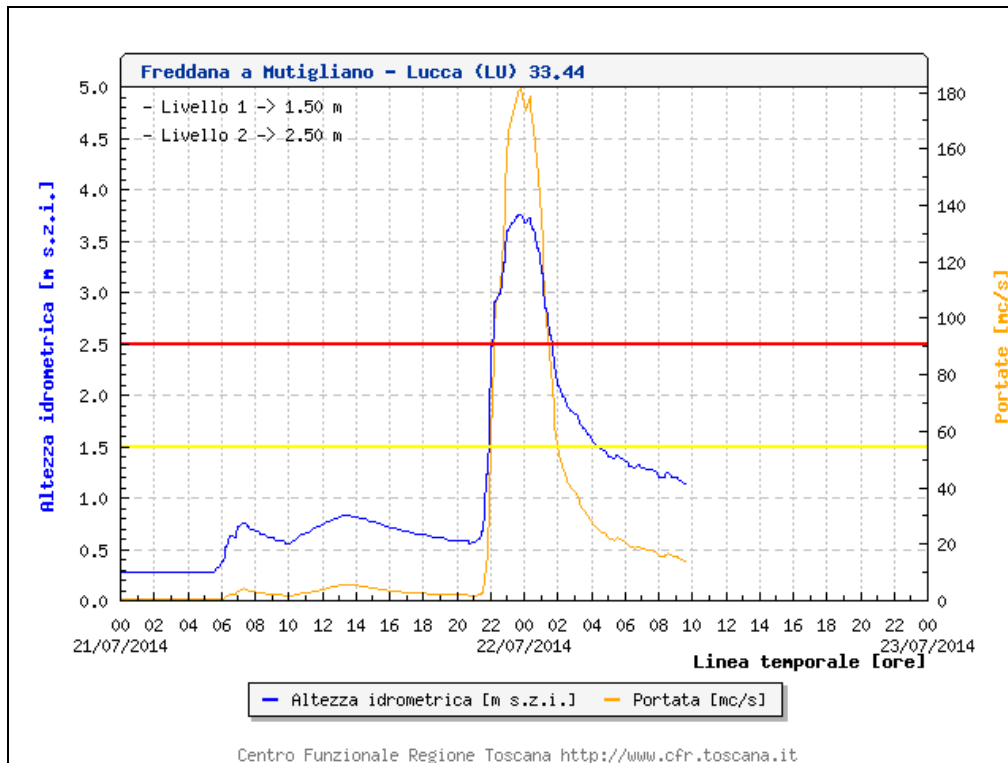
Figura 8 - Idrogramma Torrente Freddana a Mutigliano (REPORT EVENTO METEO-IDROLOGICO DEI GIORNI 21-22 luglio 2014 – Centro Funzionale Regione Toscana)

Sui bacini principali sono stati registrati piccoli innalzamenti, molto al di sotto della prima soglia di riferimento. Di seguito gli idrogrammi più significativi.
